常時微動観測と地震観測による潮来・神栖市の浅部・深部統合地盤モデルにおける液状化現象の検討

#先名重樹・長谷川信介（防災科研）・松田達夫（REIC）・藤原広行（防災科研）

Examination of the shallow and deep structure model of the Itako and Kamisu city area and the relation of liquefaction according to microtremor observation and seismic observation

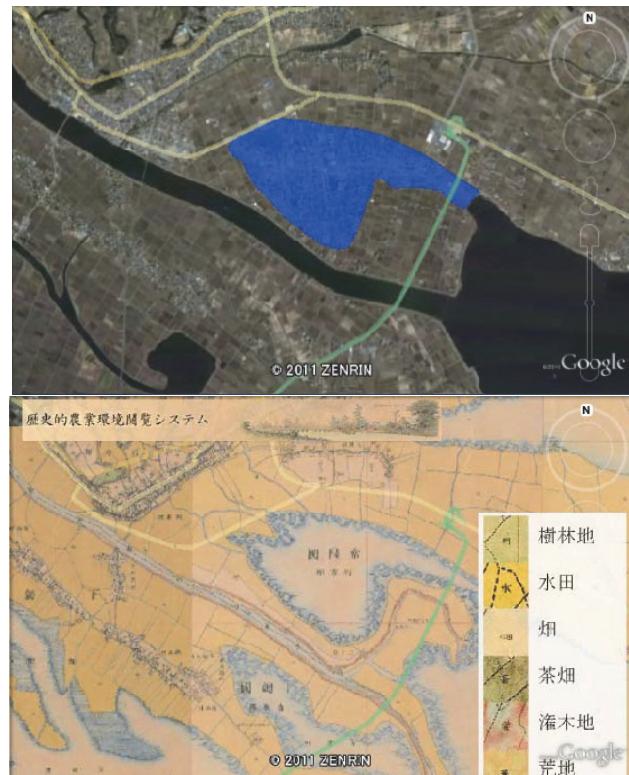
図1. 潮来市における液状化範囲（青のハッチ）（上図）と旧版地形図（迅速測図）（下図）を示す。

液状化の観測点を選定するため、液状化地点の調査を行い、まずは液状化液状化が激しく発生した場所と発生しなかった場所を含め、地形地盤の少しの差が分かるように観測点を配置することにした。図1に潮来市の液状化被害場所と旧版地形図（迅速測図）を、と写真1に液状化被害の程度が分かる写真を示す。旧地形図では、液状化発生地点は、水域の埋立地である

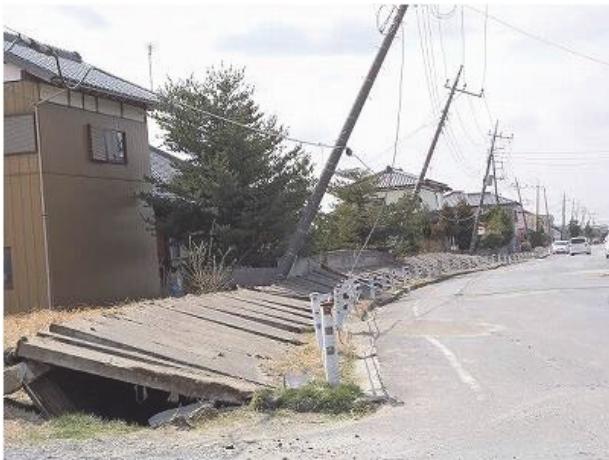
写真1. 潮来市（日の出地区）の液状化の発生状況の写真(H23.3.14)。激しい液状化が発生したことが分かる。

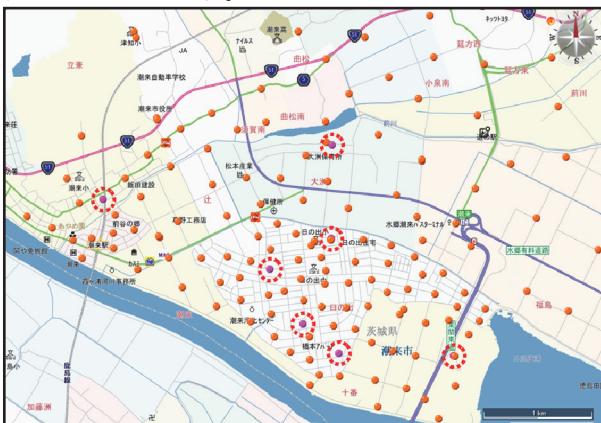
図2 潮来市日の出地区における微動観測地点（●）と余震観測地点（●）

當時微動観測を潮来市と神栖市の液状化発生地点を中心として250mメッシュで観測を実施した。また、潮来市の日の出地区周辺においては、東北地方太平洋沖以降発生している余震の観測を行った。図2に潮来市における観測点の分布図を、図3に神栖市における微動観測点位置の分布図をそれぞれ示す。
