# REIC ニュース

No.12  
2019 Jan

## 平成 30 年 7 月豪雨による広島県の土砂災害の特徴

名誉教授 安田 進

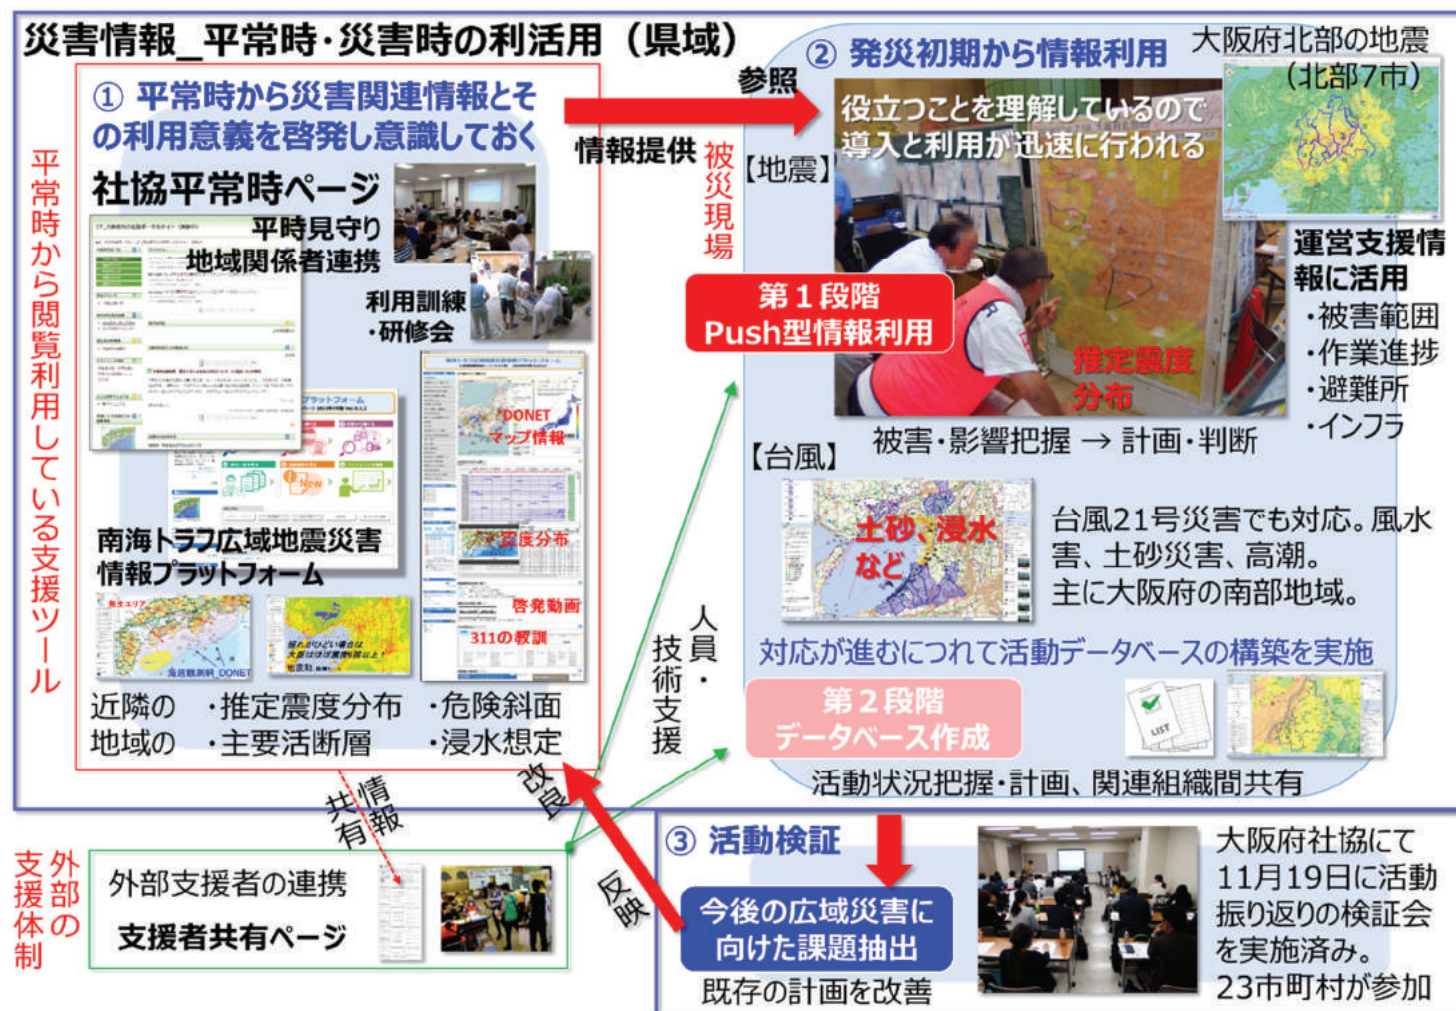
情報の利活用方法としては、A.被害を把握・判断するためのマップ(紙およびWebマップ)、B.活動状況のデータベース作成(エクセルなど)、C.運営スタッフや関連組織と情報共有するためのマップ(Webマップ)の3つが主なものとなります。(図の①と②に相当)

図. 被災者支援共助活動での情報共有・利活用の概要(大阪府の社協)

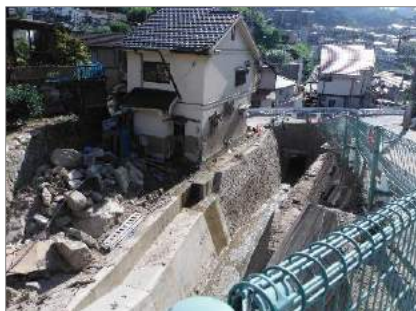
写真1 矢野東の土石流被害

まず土石流によって住宅地が被災した代表例として、広島市安芸区矢野東の被災状況を写真 1 に示す。ここは山裾からどんどん高い所へ宅地化されていった最も高い所に位置し、標高約 100m である。背後に約 400m の高さの山が聳えており、そこから流れ出る小さな溪流で土石流が発生しこの地区を襲った。写真の左に見える巨石は土石流で流れてきたものである。広島県の山地は花崗岩が主体となっており、斜面には風化したまき土の中に未風化の大玉石が残っている。これらが一緒に崩れて流下する時、大玉石が先頭になって流れ、大きな破壊力となる。この写真は約 1 か月に撮影したため河川内の土砂は取り除かれていたが、左岸の家の壁を見ると土砂は道路面より 1～1.5m 程度高くまで達したと考えられる。また、橋の部分の流路の面積が非常に小さい。したがって、今回流出土砂が川自体の流下能力を超えたことに加え、橋の部分の河積が小さく流れを止めたのではないかと推測される。

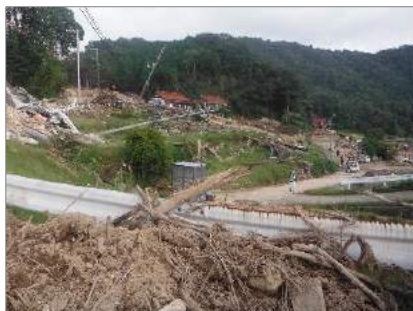
写真2 市原の土石流被害

このように山裾に開発された新興住宅地に加え、従来から山間地にある集落でも被害が発生した。筆者が回った中で最も甚大な被害と感じた地区は写真 2 に示す呉市安浦町市原である。ここは周囲を比高 200m～300m の山で囲まれた盆地であるが、その周囲の山の尾根付近から何カ所も土石流が発生したため、甚大な被害が発生した。

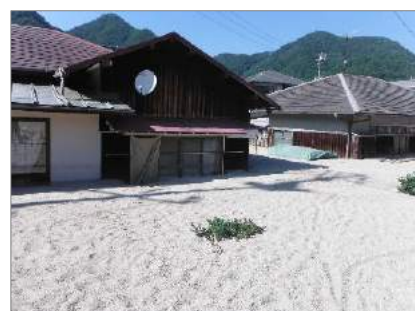
写真3 天応の砂の堆積

同じ土石流被害でも呉市天応では、写真 3 に示すように一面に砂が 1.5m ほど厚く堆積する特異な被害が発生した。ここを流れる大屋大川の上流部では土石流が発生し、橋や道路、古い砂防堰堤を壊していた。これに対し、川が低地に出る市街地までは巨石は達せず土砂だけが流れだし、

それを海まで流しきれずに氾濫したものと考えられる。

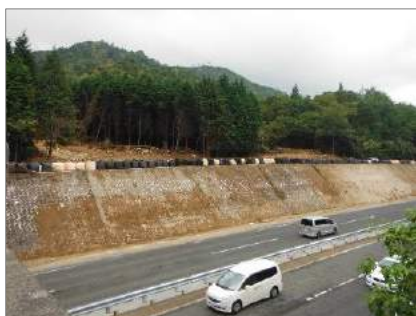
写真4 高野の道路被害

土石流はこのように住宅地に甚大な被害を与えたが、道路や鉄道にも甚大な被害を与えた。写真4に示す東広島市高野では、山陽自動車道沿いの山で写真5に示す土石流が発生し、道路に流れこみ交通を遮断した。この写真は2カ月後に撮ったため道路上の土砂は取り除かれているが、のり面には土砂が流れた跡が残っていた。

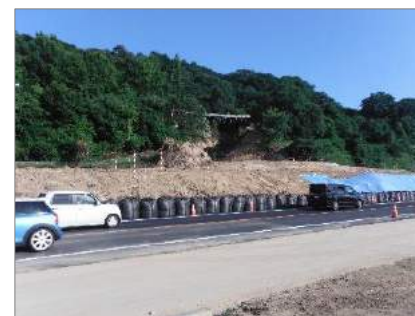
写真6 水尻の盛土被害

安芸郡坂町水尻では、写真6に示すように斜面の中腹を走っている広島呉道路の盛土が崩れ、下を通っている JR 呉線と国道に土砂が覆い被さった。このため、広島と呉の交通が完全に遮断され、災害9日後にやっと迂回路が開通した。この写真はその日に撮影したものである。

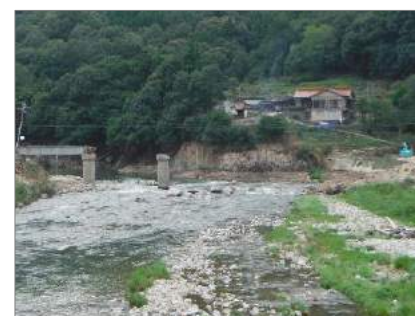
写真7 白木の橋脚被害

広島市安佐北区白木町で JR 芸備線の橋脚が流された状況を写真7に示す。JR 各線は甚大な被害を受け、山陽本線や呉線は開通したが、芸備線は2019年秋頃までかかる予定となっている。
